สำนักงานอุตสาหกรรมพื้นฐานและการเหมืองแร่ เขต ๓ เชียงใหม่

เรื่อง การชี้แจงเทคนิควิธีป้องกันผลกระทบต่อแหล่งภาพเขียนสี

คอยผาตูบ อำเภอแม่เมะ จังหวัดลำปาง

# โครงการเหมืองแร่หินปูนเพื่ออุตสาหกรรมเคมี การไฟฟ้าฝ่ายผลิตแห่งประเทศไทย (เหมืองแม่เมาะ)

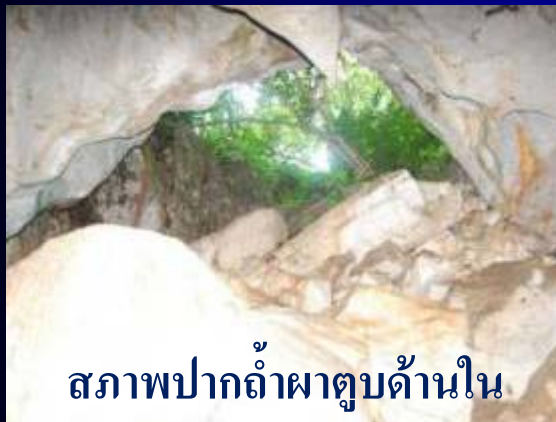
สภาพปากถ้ำผาตูบด้านใน

ถ้ำผาตูบ ตั้งอยู่บริเวณตอนกลางของเทือกเขาหินปูนด้านตะวันออก ลักษณะเป็นโพรงถ้ำที่อยู่ลึกลงไปใต้ภูเขาหินปูน ปากถ้ำเป็นโพรงกว้าง อยู่ต่ำจากพื้นที่ทั่วไปประมาณ ๕ เมตร บริเวณปากถ้ำมีก้อนหินปูนถล่มทับถมกันอยู่ ลักษณะคล้ายมีการถล่มของผนังหินปูน ทำให้ปากถ้ำเปิดออกเห็นโพรงถ้ำที่อยู่ภายใน ปากถ้ำมีความกว้างประมาณ ๓ - ๔ เมตร สูงประมาณ ๓ เมตร ภายในถ้ำสามารถแบ่งโพรงถ้ำได้สองห้อง พื้นถ้ำลาดเอียง ความสูงจากพื้นถ้ำจนถึงเพดานประมาณ ๑ - ๓ เมตร ตามพื้นที่ปรากฏก้อนหินปูน ซึ่งน่าจะเป็นก้อนหินปูนที่ถล่มและแตกมาจากเพดานถ้ำ จากการสำรวจไม่พบโบราณวัตถุใดๆ

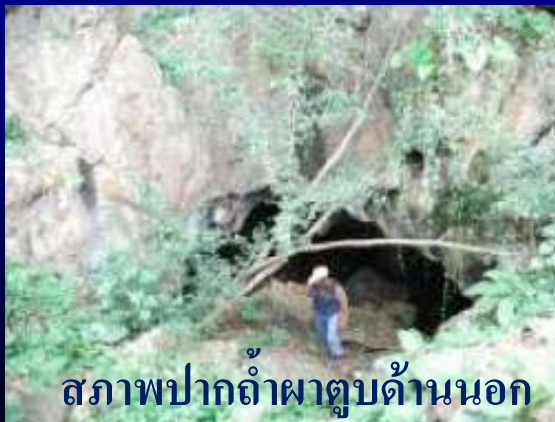
สภาพปากถ้ำผาตูบด้านนอก

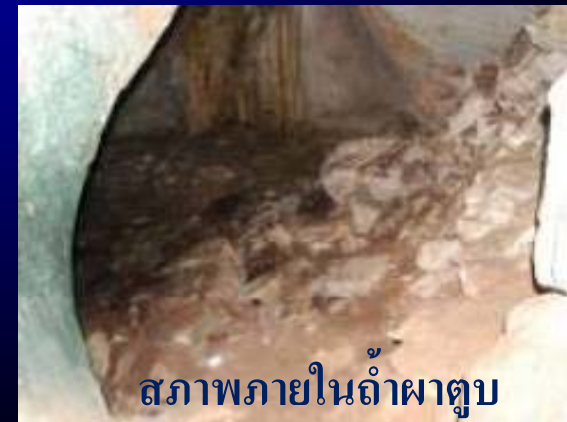
สภาพภายในถ้ำผาตูบ

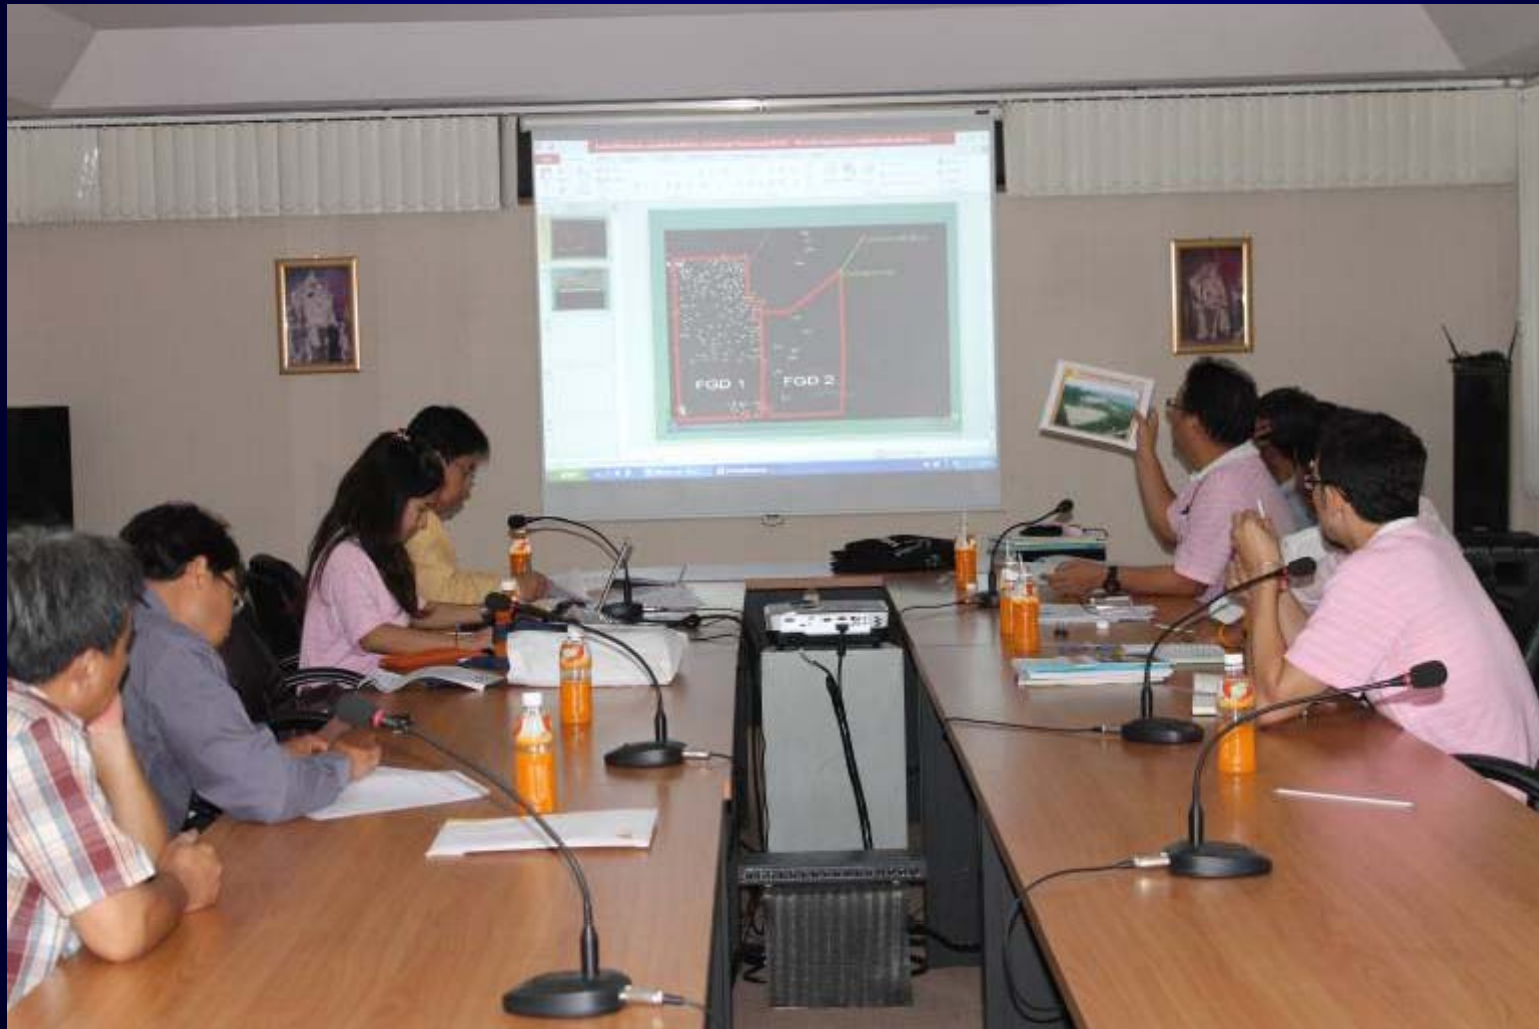
ตำแหน่งภาพเขียนสีโบราณ และบริเวณคำขอประทานบัตรที่ ๕/๒๕๕๑ (FGD-๒)  
ร่วมแผนผังโครงการทำเหมืองเดียวกันกับประทานบัตรที่ ๒๗๔๘๖/๑๔๘๑๘ (FGD-๑)

โดยมีอำเภอแม่เมาะ พร้อมด้วยเจ้าหน้าที่กรมศิลปากรที่ ๗ น่าน เจ้าหน้าที่ กฟผ.แม่เมาะ  
เจ้าหน้าที่สำรวจ กรรมการสิทธิมนุษยชนแห่งชาติ สมาคมต่อต้านสภาวะโลกร้อน และ  
กลุ่มผู้นำ ตัวแทนชาวบ้าน รวมถึงกลุ่มอนุรักษ์ทรัพยากรธรรมชาติและสิ่งแวดล้อม  
จังหวัดลำปาง พบว่ามีภาพเขียนสีโบราณโดยมีระยะห่างของจุดพบภาพฯถึงขอบแปลง  
ที่ขอประทานบัตร ที่มีระยะใกล้ที่สุดห่างประมาณ ๒๔๐ เมตร

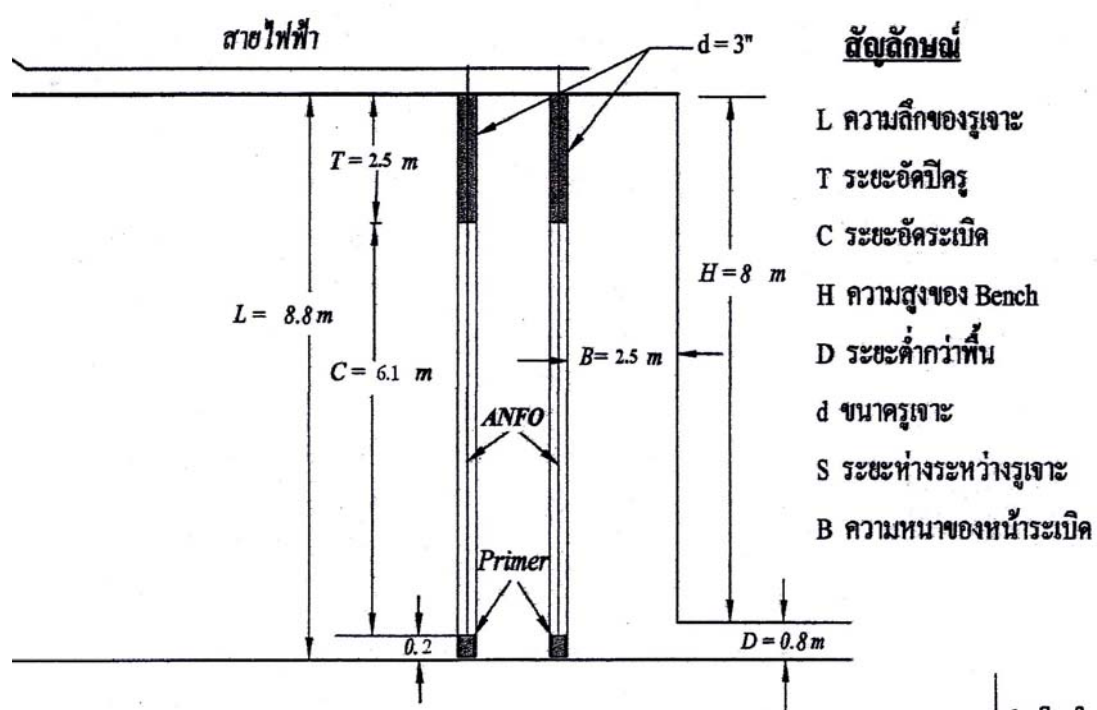
รูปที่ 1 แสดงรูปแบบการเจาะอัดระเบิดหินปูน

- L ความลึกของรูเจาะ
- T ระยะอัดปึก
- C ระยะอัดระเบิด
- H ความสูงของ Bench
- D ระยะต่ำกว่าพื้น
- d ขนาดรูเจาะ
- S ระยะห่างระหว่างรูเจาะ
- B ความหนาของหน้าระเบิด

**Guideline สำหรับแบบหน้าเหมือง และการระเบิดเพื่อควบคุม  
ไม่ให้เกิดแรงสั่นสะเทือนที่สร้างความเสียหายให้ภาพเขียนสีโบราณ**

| k=30      m=1 | | | | | | | | | | | | Max<br>Impact<br>Distance |
|---|---|---|---|---|---|---|---|---|---|---|---|---|
| 8 | 8 | 76 | 2.50 | 3.00 | 3.6 | 2.50 | 0.80 | 6.30 | 1 | 23.4 | 0.39 | 210.2 |
| 8 | 8 | 76 | 2.50 | 3.00 | 3.6 | 2.50 | 0.80 | 6.30 | 2 | 46.8 | 0.39 | 297.2 |
| 8 | 8 | 76 | 2.50 | 3.00 | 3.6 | 2.50 | 0.80 | 6.30 | 3 | 70.2 | 0.39 | 364.0 |

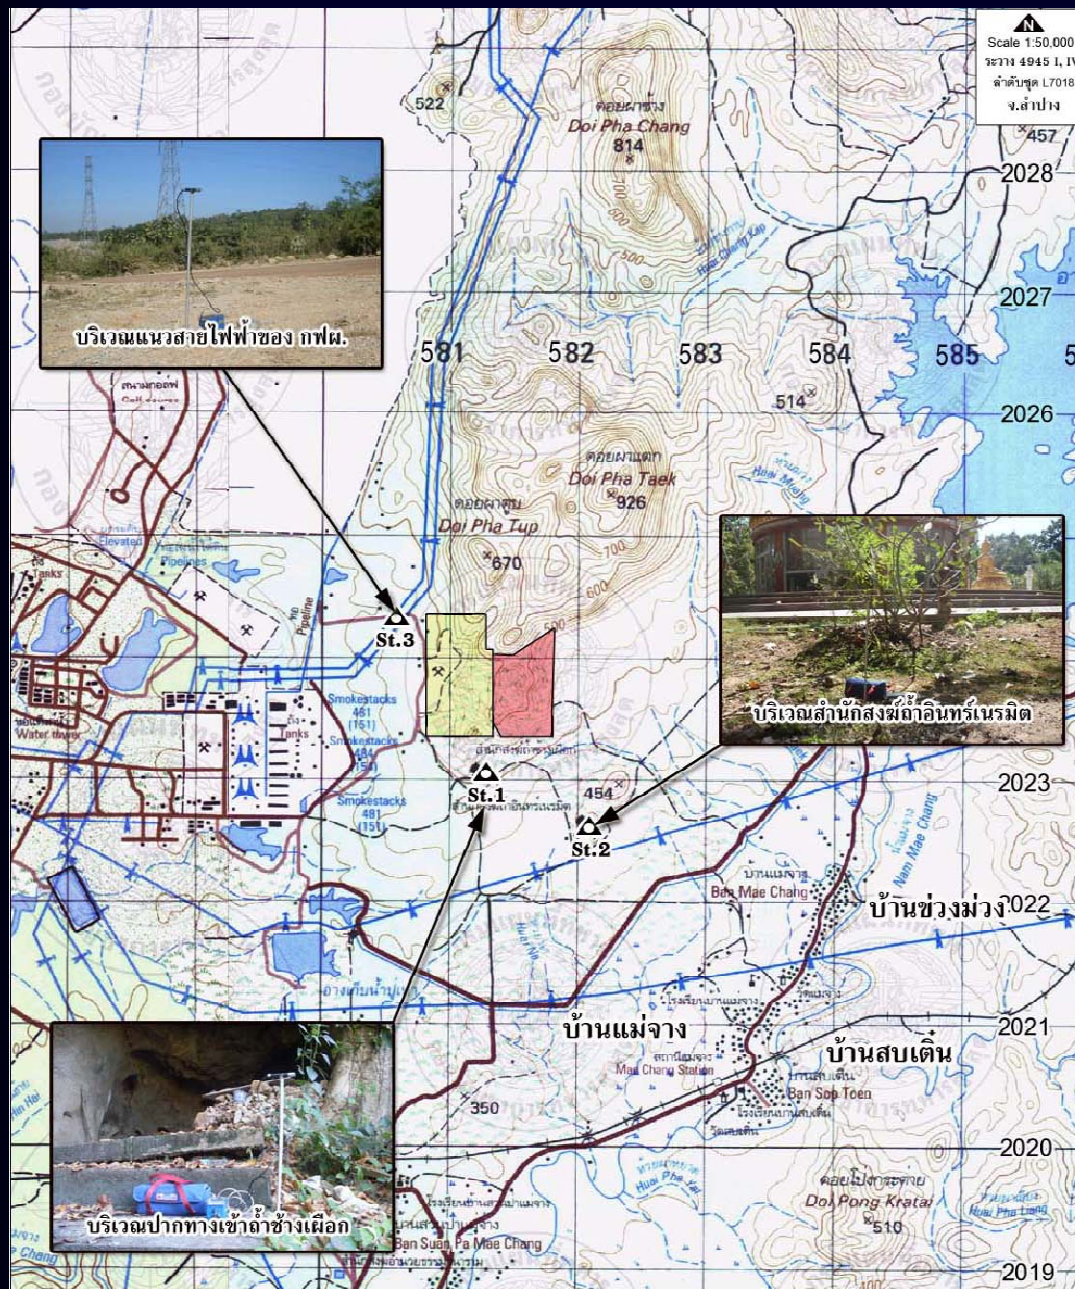
## แผนที่จุดตรวจวัดแรงสั่นสะเทือน

- ▲ จุดตรวจวัดแรงสั่นสะเทือน
- St.1 สำนักสงฆ์ถ้ำช้างเผือก
- St.2 สำนักสงฆ์ถ้ำอินทร์เนรมิต
- St.3 แนวสายไฟฟ้าของ กฟผ.
